2008年5月12日 中国四川地震による 建築物の被害と復旧技術支援活動

なか の よし あき
中 塙 良 昭

東京大学生産技術研究所教授

本報告ではこれらの一連の活動のうち、第2次隊の復旧技術支援活動について報告する。

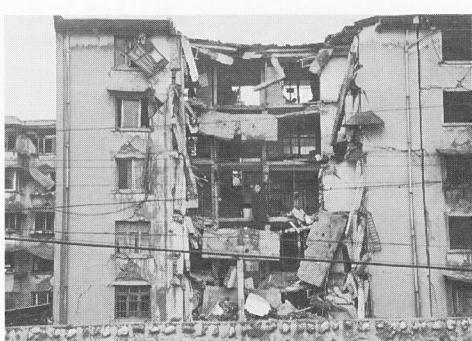
写真3-1は、5階建て集合住宅の中央スパン部分の崩壊である。レンガ壁が崩壊し、PCa中空床版が崩落した。

写真3-1 中央スパンの部分崩壊

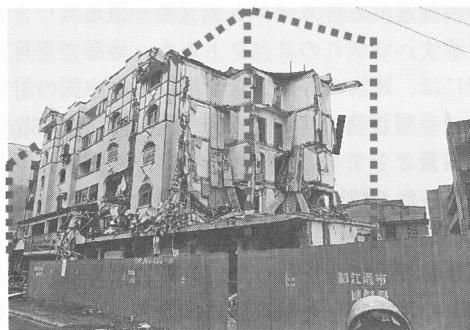
写真3-2は、1階のみRC造フレーム構造で、2階～6階はレンガ壁の鉛直部材（RC造柱はない）からなる組積構造である。1階RC造部分は倒壊を免れたが、2階から上部の両妻側は崩壊している。レンガ壁の各階上部にはRC臥梁とPCa中空床版が配されている。写真3-3に示すようにレンガ壁の崩壊によりRC臥梁やその上に敷設されたPCa中空床版の崩落が生じた。

写真3-2 建物両妻部の崩壊

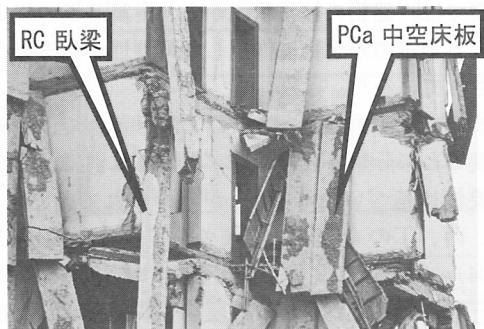
写真3-3 RC臥梁とPCa中空床版の崩落

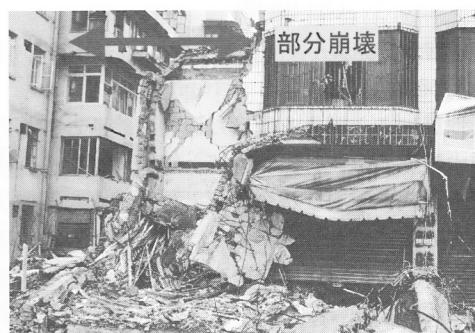
写真3-4は、妻側スパンの部分崩壊である。崩壊を免れた部分のレンガ壁にもせん断ひび割れが生じている（写真3-5）。

写真3-4 建物妻側スパンの部分崩壊

本建物の構造形式の詳細は不明であるが、壁はレンガ造であり、写真左側の1～2スパンが部分崩壊した（写真3-4）。崩壊していない部分のレンガ壁にもせん断ひび割れや崩落が生じている（写真3-5）。

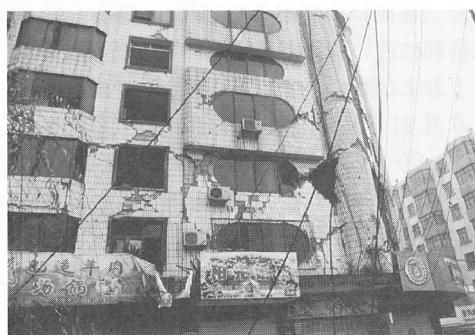
写真3-5 レンガ壁の損傷

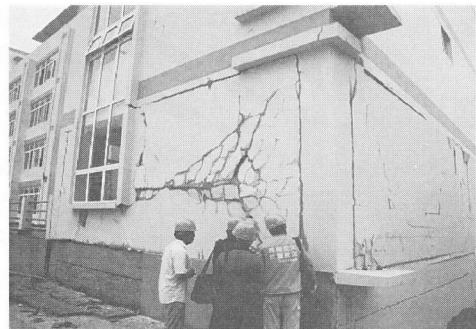
写真 3-8 は、外側表面が繊維メッシュシートと発泡材入りモルタルで仕上げられたレンガ壁の被害を示す。写真 3-9 に仕上げ材を示す。レンガ壁はせん断破壊しているが、仕上げのメッシュシートによってレンガユニットの崩落は免れている。一方メッシュシート仕上げのなされていない壁面では、損傷によりレンガユニットの崩落が著しい。写真 3-10 にメッシュシートのない室内側レンガ壁の破壊状況を示す。

写真 3-8 繊維メッシュを用いたレンガ壁の被害

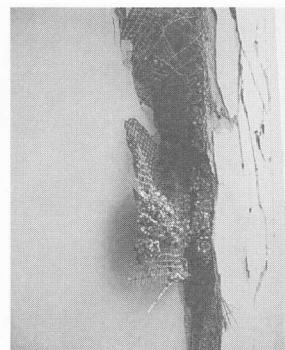
写真 3-9 レンガ壁を覆う繊維メッシュシートと発泡材入りモルタル

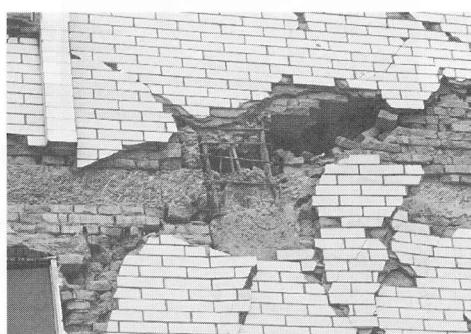
写真 3-6 および写真 3-7 は、妻面のレンガ壁の被害を示す。レンガ壁がせん断破壊し、壁に内蔵された RC 造間柱の柱脚部がせん断破壊し主筋が露出したが、外観からは、その他の RC 造架構に深刻な損傷は見られない。

写真 3-7 レンガ壁と間柱のせん断破壊
(写真 3-6 の○部分の拡大写真)

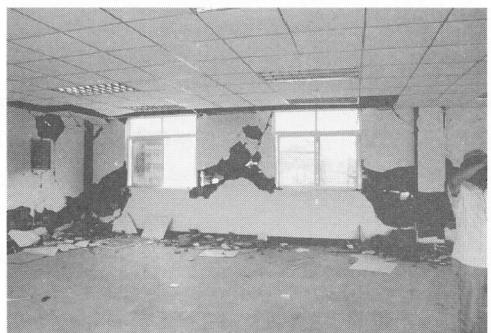
写真 3-10 室内側から見たレンガ壁の損傷
(メッシュシートなし)

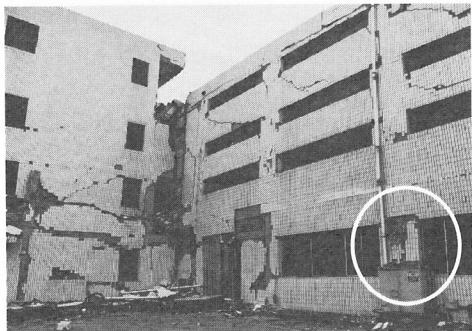
写真 3-11 に、レンガ造腰壁と袖壁が取り付いた柱を示す。また、写真中の○部分の詳細を写真 3-12 に示す。短柱化により柱はせん断破壊している。

写真 3-11 腰壁と袖壁により短柱化した1階柱

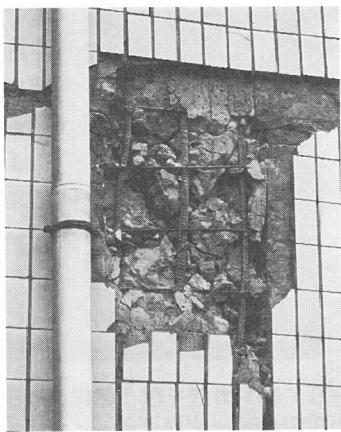
写真 3-12 1階短柱のせん断破壊
(写真 3-11 の○部分の拡大写真)

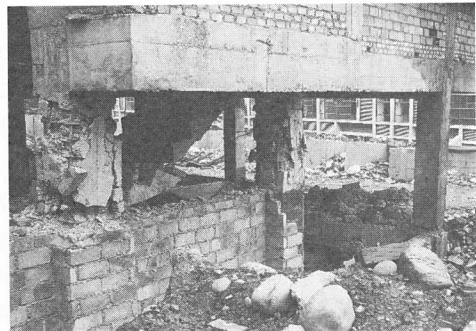
写真 3-13 は、長柱とレンガ造腰壁による短柱が混在したために、短柱がせん断破壊した事例である。

写真 3-13 レンガ造の腰壁により短柱化した柱
(左と中央) と長柱(右)

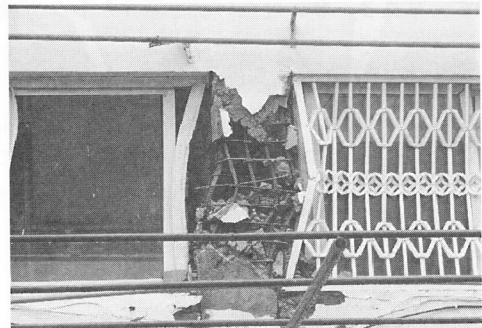
写真 3-14 は、レンガ造腰壁による典型的な短柱のせん断破壊である。せん断破壊した短柱の下部では、レンガ造腰壁と柱の境に縦ひび割れが見られた（写真 3-15）。

写真 3-14 レンガ造腰壁による短柱のせん断破壊

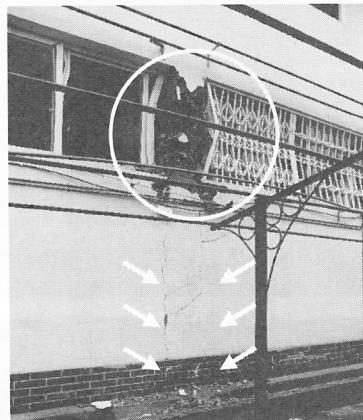
写真 3-15 レンガ造腰壁と短柱間の縦ひび割れ

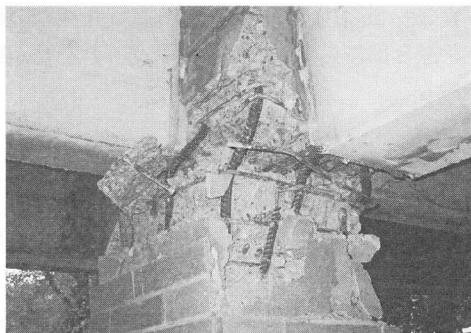
写真 3-16 および写真 3-17 は、1階で層降伏した建物の柱頭および柱脚で生じた曲げ圧壊を示す。柱のせん断補強筋の折り曲げ部がコアから抜け出し、コアコンクリートの大きな損傷と主筋の座屈が生じている。また一部の柱で主筋破断も見られた。

写真 3-16 側柱柱頭の曲げ圧壊

1 階のほぼ全ての柱の柱頭・柱脚に曲げ降伏ヒンジが形成され、コンクリートの圧壊や主筋の座屈・破断（写真 3-16、3-17）が生じた。2 階から上階はほぼ無被害で、1 階桁行き方向に残留変形角約 $1/10$ が生じる層降伏型の崩壊メカニズムを形成している（写真 3-32）。

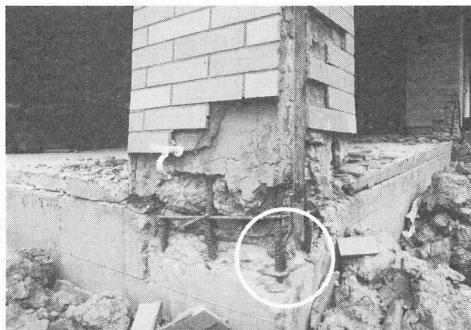
写真 3-17 隅柱柱脚主筋の破断

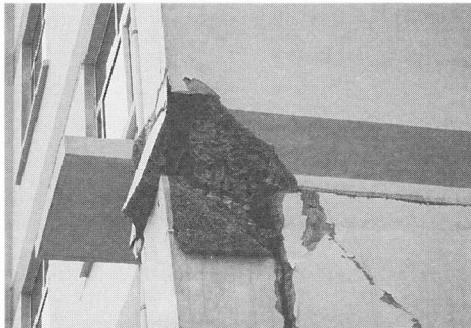
写真 3-18 は、損傷が集中した1階柱の柱頭を示す。曲げ圧壊により柱梁接合部に及ぶ被りコンク

リートの剥落が生じ、柱主筋が座屈した。接合部内に横補強筋が配筋されていない様子で、これが損傷を増大させた可能性もある。

写真 3-18 柱頭と柱梁接合部の損傷

れている（写真3-8、写真3-9）。1階の柱断面は500mm×500mm、主筋は8-D22で、梁断面は400mm×680mmである。レンガ壁のせん断破壊（写真3-10）や1階柱頭部の主筋が露出する曲げ圧壊（写真3-18）が見られ、取り壊しと判定されている。

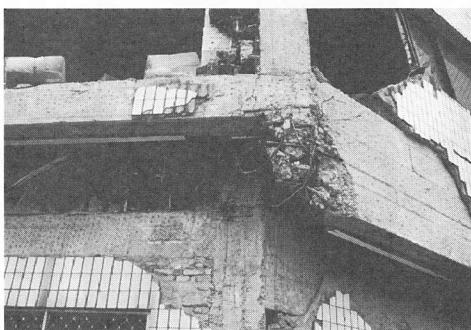
写真 3-19 は、2階で層崩壊した建物の2階部分を示す。柱頭が完全に破壊し、柱と柱梁接合部が分離したが、2階柱の柱頭より下部は原形を留めている事から、柱のせん断破壊ではなく柱頭部の破壊

写真 3-19 層崩壊部分の拡大図

が層崩壊の主原因と思われる。

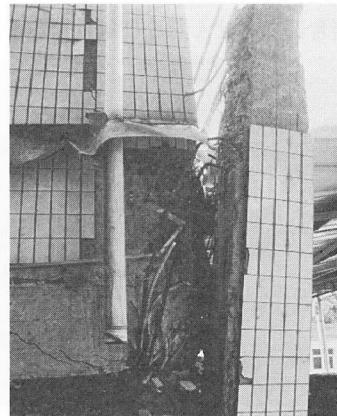
写真 3-20 は、大型の酒造タンクを多数格納する 4 階建て建物の 1 階柱頭部で見られた柱の破壊状況で、これにより 1 階で層崩壊した。同じ構造形式の隣接建物でも写真 3-21 に示す柱頭破壊が生じたが、倒壊はかろうじて免れている。

写真 3-20 層崩壊した 1 階の柱頭部の破壊

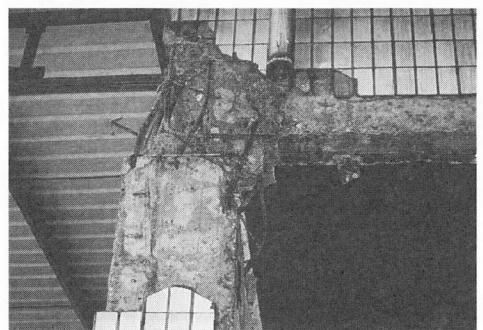
写真 3-21 柱頭部の破壊

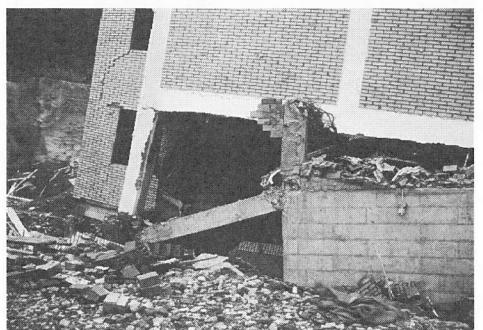
写真 3-22 は、2 階で層崩壊した建物の側柱柱頭の曲げ圧壊である。

写真 3-22 ピロティ柱の崩壊

本建物は、建物 A と同じ敷地内に建設中の建物で、山際の傾斜地に隣接して建設された同一構造形式の建物 3 棟のうち、中央の 1 棟のみが 2 階で層崩壊した（写真 3-33）。1 階道路側には上階に比較して剛強な鉄筋コンクリート壁構造による駐車場が設けられている（写真 3-34）。駐車場裏側の山際では、独立フーチングの上に後日埋め戻し予定であったと推察される柱が施工されている。その柱頭・柱脚での破壊（写真 3-22）や地盤変状による柱の被害（写真 3-27）が著しく、これらが層崩壊の主原因と考えられる。

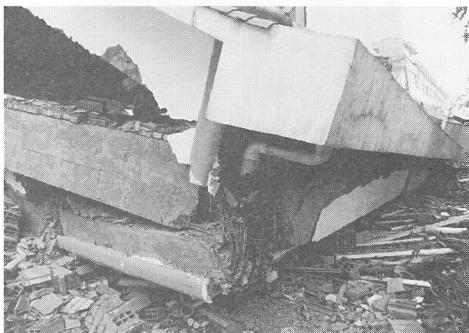
写真3-23は、倒壊した建物の柱梁接合部を示す。鉄筋が露出し、柱と梁が分離している。

写真3-23 倒壊建物の接合部で露出した鉄筋

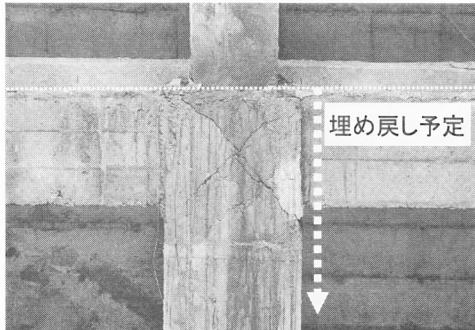
写真3-24は、埋め戻し前の長柱（埋め戻し後は杭に相当する、詳細は後述の写真3-35参照）の柱頭側接合部でのせん断ひび割れを示す。

写真3-24 杭頭接合部のせん断ひび割れ

本建物は、建物 A および B と同じ敷地内に建設中の地上 3 階建て建物である。地震発生当時、RC 車体とレンガ工事は完了していたが、建物完成時には支持杭として機能すると思われる 5 m 程度の長柱は埋め戻されていなかった（写真 3-35）。長柱と基礎梁との接合部でのせん断ひび割れ（写真 3-24）や 1 階柱脚での曲げ圧壊が見られた。

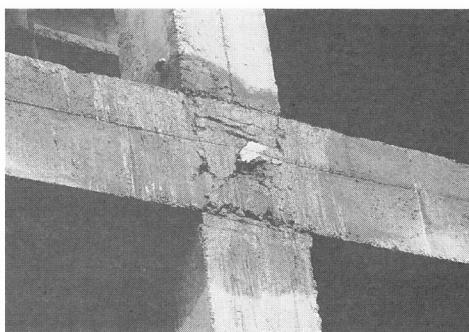
写真3-25 柱梁接合部のせん断ひび割れ

写真3-25および写真3-26は、建設中の建物の柱梁接合部に見られたせん断ひび割れやせん断破壊である。

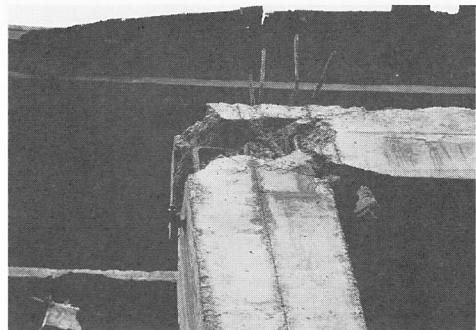
写真3-26 柱梁接合部のせん断破壊

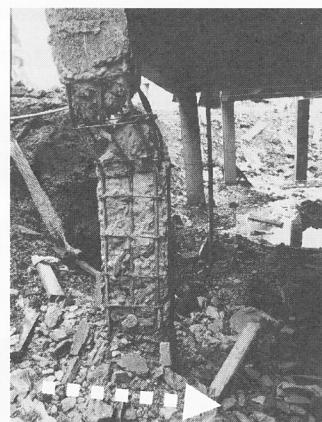
写真3-27は、柱左側および柱下側の地盤の移動による柱の破壊を示す。建物の背後にある裏山斜面中腹にはアースアンカーが施工されているが、これがない斜面下部の地盤が一部崩落し水平移動したために、連結梁の無い独立基礎上に建つ柱の脚部が谷側（写真右側）に強制変形を受け柱が破壊した。

写真3-27 地盤変状による柱の破壊

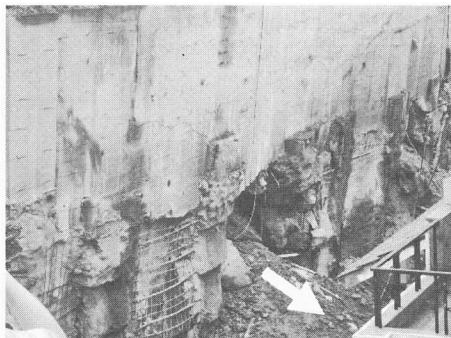
写真3-28は、高さ20m程度の擁壁の被害を示す。この擁壁の一部に生じた大きな破壊により擁壁下部から土砂が流出し、これに伴い写真3-29に示すように擁壁の山側地盤が陥没し、そこに建設中であった建物に不同沈下が生じた（写真3-30）。

写真 3-28 擁壁下部からの土砂の流出

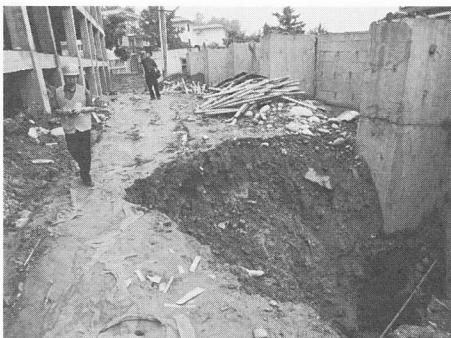
写真 3-29 土砂の流出による地盤の陥没

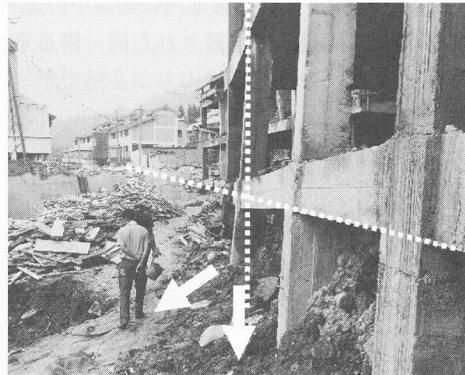
写真3-30 基礎が強制変位を受け不同沈下した建物

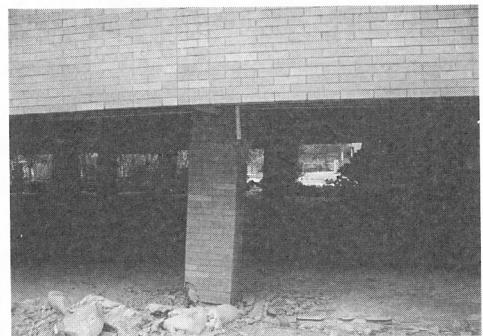
構造被害は、純ピロティ架構の1階柱に集中した。柱頭・柱脚の曲げ圧壊（写真3-16、写真3-17）により層降伏し、残留変形角は約1/10であった（写真3-32）。一方、レンガ壁を有する2階から6階については、外観目視調査からは主架構およびレンガ壁に損傷は見られなかった。

写真 3-32 残留変形角約 1/10 の 1 階柱（建物 A）

頭及び柱脚で曲げ圧壊、せん断補強筋の折り曲げ定着部破壊、主筋の座屈や破断が見られることから、応急危険度判定基準¹⁴⁾によると各柱の損傷度はVに該当し、その割合が1階柱全体の10%を超えるため、応急危険度判定の結果は「危険」と判定された。余震などに対する倒壊防止のため軸力支持などの応急措置とともに、2次災害防止のため立ち入り禁止措置が必要である（写真3-32）。

地盤および基礎の被害に起因する建物全体の沈下や傾斜は見られないため、基礎構造の被災度は「無被害」と判定した。上部構造は、1階の全ての柱が損傷度Vであるため、残存耐震性能率 $R=0$ となり、「大破」($R < 60$)と判定された。表4-2に基づき応急復旧の要否を検討すると、「△：応急措置・応急復旧」に該当し、耐震診断に基づいて恒久復旧を行うまでは使用禁止となる。応急措置としては、余震などによる損傷の進行や倒壊防止のための鋼材による軸力支持やプレース・RC壁増設による水平抵抗力の確保などが考えられる（図4-1）。

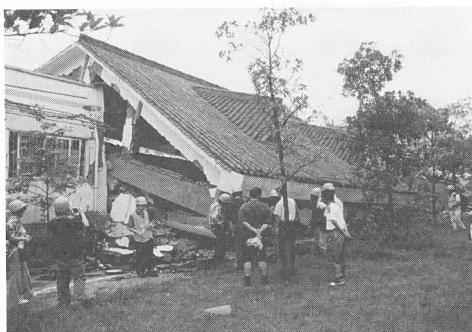
本建物は、都江堰市の商業ビル群と集合住宅群（3階～6階建て）から構成される街区に建設された3階建てRC造フレーム構造建物2棟である。一方の建物ではレンガ造腰壁により短柱化した柱がせん断破壊し（写真3-14、写真3-15、写真3-39）、他方の建物は倒壊している（写真3-23、写真3-40）。

写真 3-40 倒壊した瓦屋根 3 階建ての商業ビル

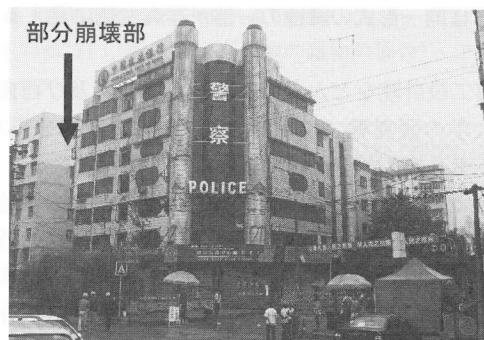
写真3-45 部分崩壊した警察署（建物I）全景

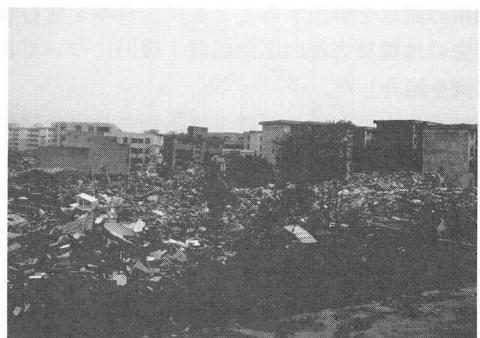
写真3-46 集合住宅が多数倒壊した街区

写真3-46は、綿竹市漢旺鎮の山際に位置する街区の被害状況で、集合住宅が多数倒壊している。被害建物は主としてレンガ壁にRC臥梁を配しPCa中空床版を設置した組積造であり、多くの建物でその全体あるいは一部が倒壊した（写真3-1参照）。
