2008年5月12日 中国四川地震による 建築物の被害と復旧技術支援活動

なか の よし あき
中 塙 良 昭

東京大学生産技術研究所教授

本報告ではこれらの一連の活動のうち、第2次隊の復旧技術支援活動について報告する。

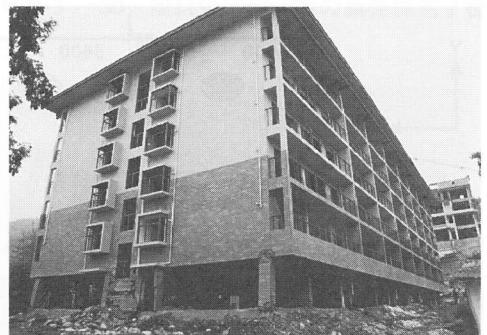
写真 3-31 建物 A の全景

本建物は、四川省都江堰市内の山を背後に控えた斜面に建設中であったRC造6階建て集合住宅である。外観はタイル貼りで、長辺方向が南北方向である。建物概要を表3-2に、建物全景を写真3-31

2階から6階はレンガ壁を有する一方で1階は純ピロティ構造で、平面や立面形状は整形であるが架構形式は立面方向に不連続である。

構造被害は、純ピロティ架構の1階柱に集中した。柱頭・柱脚の曲げ圧壊（写真3-16、写真3-17）により層降伏し、残留変形角は約1/10であった（写真3-32）。一方、レンガ壁を有する2階から6階については、外観目視調査からは主架構およびレンガ壁に損傷は見られなかった。

例題として採りあげた建物は、3.3 節に示した建物 A である。本建物は地震当時建設途中の 6 階建て RC 造フレーム構造の集合住宅で、2～6 階は住戸でレンガ壁が配置されているのに対して、1 階は壁のない純ピロティ架構である（写真 3-31、図 3-5、図 3-6）。

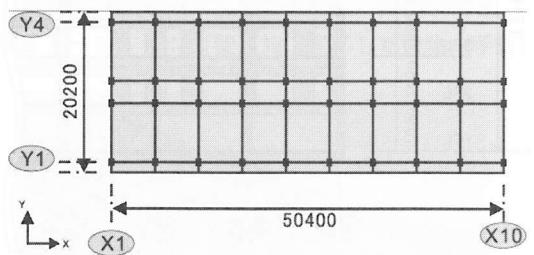
図 3-3 建物 A の平面図 (全体)

に示す。また、平面図、軸組図及び柱リストを図3-3～図3-7にそれぞれ示す。階高は2.85mで、1階柱の内法高さは2.2mである。また、本建物は後述するセミナーで復旧方法の検討用例題として採りあげた建物である(4. 節参照)。

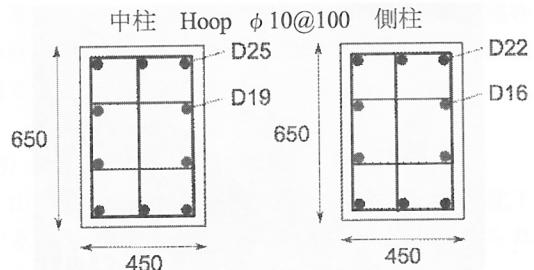
図 3-7 柱リスト（建物 A）

図3-7に示したように、当該建物には2種類の柱（中柱、側柱）があり、それについて上記の仮定に基づいて算定した柱軸力を表4-3に示す。

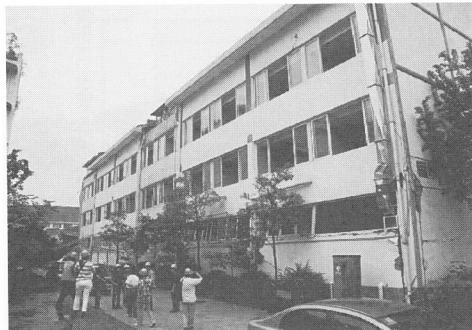
写真 3-39 レンガ造腰壁付き商業ビルの全景

本建物は、都江堰市の商業ビル群と集合住宅群（3階～6階建て）から構成される街区に建設された3階建てRC造フレーム構造建物2棟である。一方の建物ではレンガ造腰壁により短柱化した柱がせん断破壊し（写真3-14、写真3-15、写真3-39）、他方の建物は倒壊している（写真3-23、写真3-40）。

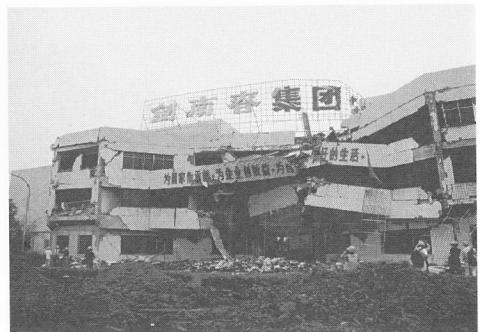
写真 3-41 建物 F (酒造工場・剣南春) の正面全景

本建物は、綿竹市の酒造会社・剣南春の酒造工場で、RC 造フレーム構造である。建物平面は図 3-8 に示すようにコの字型で、建物正面部分は 5 階建てで、両側面部分は 4 階建てである。代表的な柱断面は $500mm \times 500mm$ で、主筋は 8-D22、横補強筋は $\phi 10@200$ であった。正面部分（5 階建て）はその 2 階で層崩壊し、3 階から上階が 2 階床に落下している（写真 3-19、写真 3-41）。一方の 4 階建て建物は、大型の酒造タンクを多数格納している建物で、その 1 階が崩壊し、内部の酒造タンクも大きく傾斜するなどの被害が生じた（写真 3-20、写真 3-42）。もう一方の 4 隆建て建物には、1 階柱のせん断破壊や柱頭の圧壊などの損傷が生じたが（写真 3-21）、倒壊はかろうじて免れている。

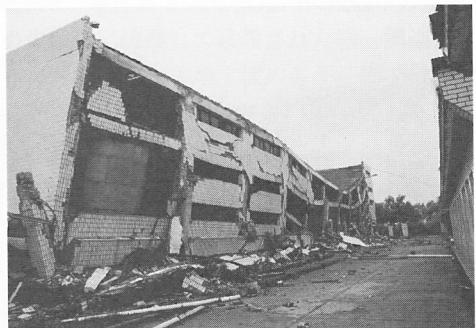
写真 3-42 建物 F (剣南春・酒造工場) の側面全景

写真 3-20 は、大型の酒造タンクを多数格納する 4 階建て建物の 1 階柱頭部で見られた柱の破壊状況で、これにより 1 階で層崩壊した。同じ構造形式の隣接建物でも写真 3-21 に示す柱頭破壊が生じたが、倒壊はかろうじて免れている。

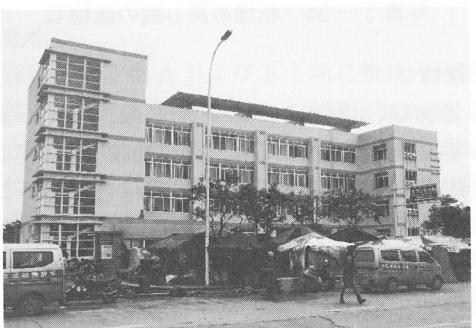
写真 3-43 建物 G (漢旺公安分局) の全景

本建物は、綿竹市漢旺鎮の警察署（漢旺公安分局）で、2008 年春に竣工したばかりの 4 階建ての RC 造フレーム構造建物である（写真 3-43）。フレーム内の壁にはレンガ壁が用いられ、外壁仕上げ材には繊維メッシュシートと発泡材入りモルタルが施工さ

れている（写真3-8、写真3-9）。1階の柱断面は500mm×500mm、主筋は8-D22で、梁断面は400mm×680mmである。レンガ壁のせん断破壊（写真3-10）や1階柱頭部の主筋が露出する曲げ圧壊（写真3-18）が見られ、取り壊しと判定されている。

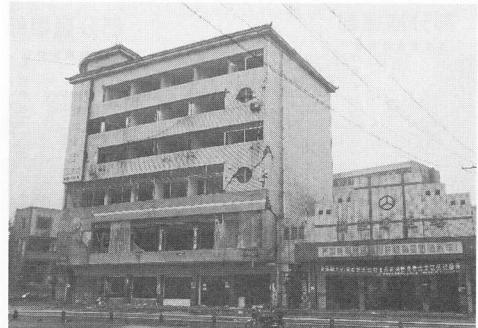
写真3-44 建物Hの全景（道路側正面）

本建物は、綿竹市漢旺鎮の大通りに面したRC造フレーム構造にレンガ壁を充填した7階建ての建物である。道路に面した1階は店舗（飲食店）として、2階以上は事務所や住居としてそれぞれ使用されている（写真3-44）。レンガ壁のせん断破壊（写真3-6、写真3-7）や、レンガ壁に内蔵されたRC造間柱に被害が見られた。

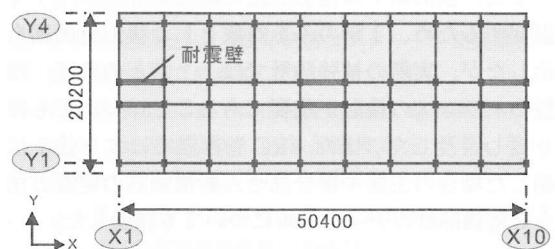
図 4-8 復旧案 6 の耐力壁の配置案

の耐力を見込み、復旧後の耐震性能を求めるところ $R_{IS} = (C_w + \alpha_m C_c \psi) \times F_w = 0.35$ と、耐震壁 6 枚では被災前の性能を確保することができない。被災前と同等の $R_{IS} = 0.70$ 程度を確保するためには、15～16 枚程度の耐震壁が必要となる。ここでは C_w （耐震壁の強度指標） $= \Sigma Q_w / \Sigma W = 0.22$ 、 F_w （耐震壁の韌性指標） $= 1.0$ 、 C_c （既存柱の強度指標） $= 0.26$ 、 α_m （柱の強度寄与係数） $= 0.72$ 、 ψ （既存柱の耐力回復係数） $= 0.7$ とした。

耐震壁の配置案を図 4-8 に示す。1 階を元の平面計画通り駐車場として使用することを考えて、耐震壁 6 枚を配置する場合を考える。増設耐震壁は 1 枚当たり $2240\text{kN} (= 2\text{N/mm}^2 \times 200\text{mm} \times 5600\text{mm})$
